# 地震と仙台城の修復

仙台市博物館 学芸企画室 佐々木 徹

### 仙台城と地震

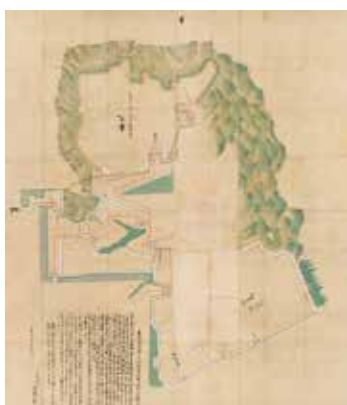
仙台城修復伺絵図 寛文8年(1668) 仙台市博物館蔵

特に注目されるのは後者の修復工事です。表面の石積みには、四角錐状に切り揃えた石材（切石）を用い、その背面に小さな石を大量に詰め込んで、排水性とともに柔軟性を持たせています。さらにその背面の盛り土層には、階段状の石列を土留めに並べ、地下排水路も複数設けるなどして、地盤（土台）の強化も図られています。寛文八年の「修復伺絵図」（左上の写真）によれば、北壁石垣のほぼすべてが崩落していますが、この修復工事以後は三〇〇年以上も崩落しておらず、その技術水準の高さを示しています。

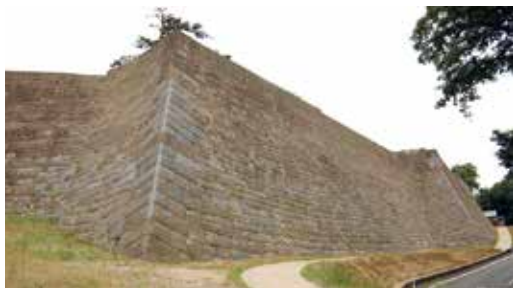
解体修理後の仙台城本丸跡北壁石垣 写真提供：仙台市教育委員会

平成の解体修理では、こうした伝統工法を生かしながら、さらに補強対策が取られ、その後に発生した東日本大震災でも崩れることはありませんでした。その壮麗な様子は、さまざまな震災を乗り越えた証でもあります。
